Rapport 2005:41

Byggnadsarkeologisk undersökning

Från natursten till rosa puts

Slaka kyrka
Slaka socken
Linköpings kommun
Östergötlands län

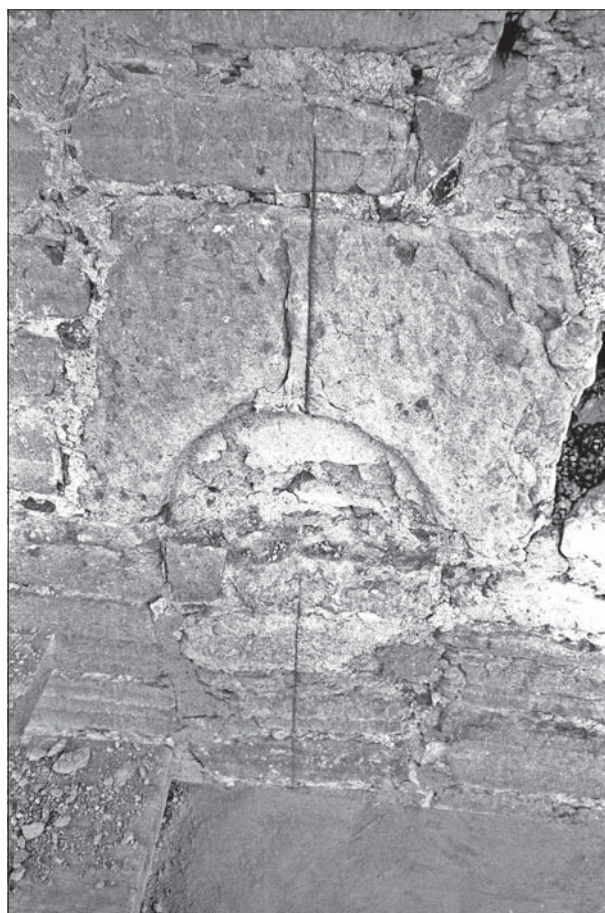
Figur 5. Den norra ljudgluggen i den första klockvåningen med överstycke. Foto Ann-Charlott Feldt, ÖLM.

På norra fasadens utsida finns den äldsta ljudgluggens överstycke kvar i murverket. Det utgörs av en huggen kalkstensskiva med en försänkt rundbåge, ett s k tympanonfält. Själva ljudgluggen är rektangulär med måtten 0,50 x 0,73 m. Kalkstensskivan är något oregelbunden i formen och har måtten 0,76 x 0,52 m. Den försänkta halvcirkeln har en radie på 22 cm och ett djup på ca 4 cm. Gluggen omges av jämna, välhuggna skift av skrād huggen kalksten. Den har satts igen med grovhuggen kalksten med spår av kantslag, av samma typ som återkommer högre upp i tornets murverk.

Det är oklart om den norra ljudgluggen är en del av originalkonstruktionen. På dess vänstra (östra) sida ansluter den mycket väl till det omgivande murverket, medan murverket på den högra (västra) sidan är skadat i samtliga skift. Detta skulle kunna tyda på att den ursprungliga öppningen varit smalare och att man vid ett senare tillfälle breddat öppningen åt höger och i samband därmed satt in kalkstensskivan över öppningen. Det som talar mot detta är att kalkstensskivan ansluter mycket väl till murverket på dess vänstra sida. Tympanonfältet är helt klart anpassat till gluggens fulla bredd.

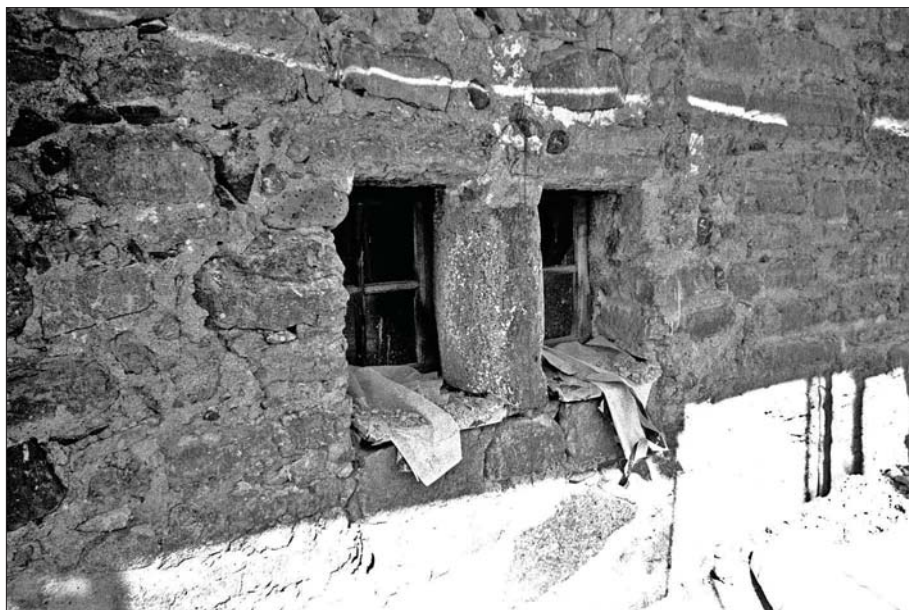
Figur 7. Den södra ljudgluggen i den andra klockvåningen. Foto Ann-Charlott Feldt, ÖLM.

Den södra ljudgluggen är idag försedd med två små fönster åtskilda av en kolonett av grovhuggen sandsten med en bas av kalksten. Över gluggen finns

ett kalkstensvalv; en avlastningsbåge avsedd att ta upp murtrycket över fönstret. I gluggens botten har kalkstenar lagts för att minska höjden. En kalkstensskiva med dubbla rundbågar, motsvarande den som finns i den östra igenmurade öppningen på tornets insida, saknas i den södra. Skador på de stenar som bildar gluggens sidor antyder att öppningen breddats vid något tillfälle. De omfattande lagningarna runt gluggen gör det svårt att avgöra hur mycket av den nuvarande konstruktionen som är en del av originalutformningen. Den befintliga gluggen är 0,93 m bred (bilaga 1:1).

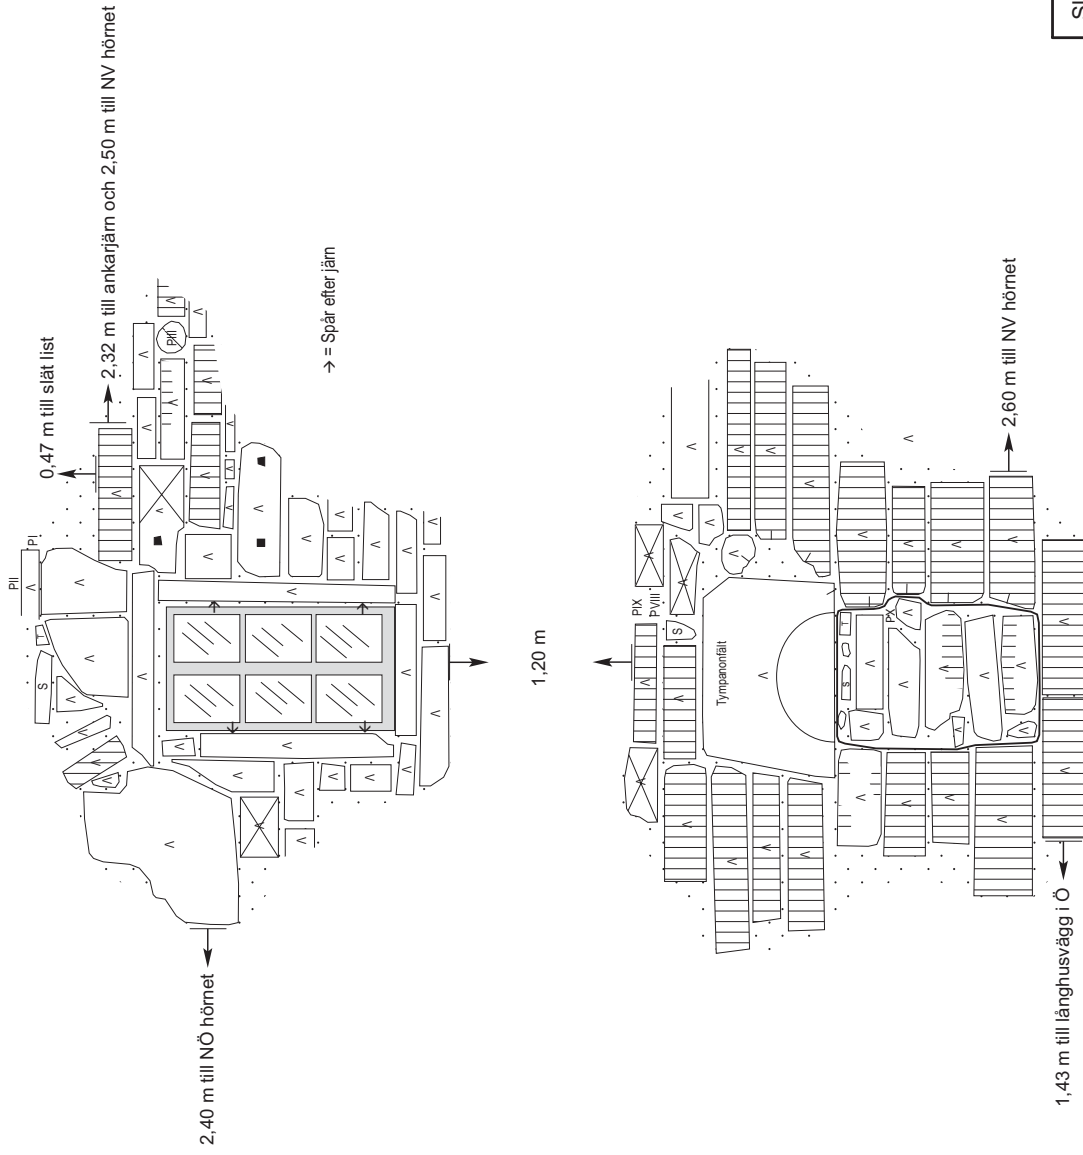
Slaka kyrktorn, norra fasaden
 Slaka socken
 Linköpings kommun, Ög
 Väggritning
 Skala 1:20
 Dnr 353/99
 1999-08-24 Ann-Charlott Feldt
 Renritning Lasse Norr

Den norra ljudgluggen är idag försedd med ett fönster. Över gluggen finns delar av ett kalkstensvalv, liknande det över den södra gluggen. Gluggen är betydligt smalare än de övriga; endast 0,5 m bred. Den inramas runt om av stående tunna kalkstenshällar som sannolikt är sekundära. Räknas dessa bort får gluggen en bredd på 0,65 m vilket troligen är dess ursprungliga bredd. I smygen, i de inramande kalkstenshällarna, finns spår av järnfästen (bilaga 1:3). Ljudgluggen i väster är igenmurad. Den har satts igen med återanvända kalkstenar. Den högra (södra) sidan av öppningen tycks vara intakt medan den vänstra (norra) uppvisar stenar med kantskador som gör det svårt att avgöra öppningens ursprungliga mått. Den kan inte ha varit bredare än 0,78 m. Längst ner i igensättningen finns spår som antyder att den varit försedd med en underliggare i form av en kalkstenshäll. Det går inte att avgöra huruvida det funnits en avlastningsbåge i murverket över ljudgluggen på samma sätt som på den norra och södra fasaden (bilaga 1:2).
