Rapport 2004:5

Byggnadsarkeologisk undersökning

Romanska murar under domkyrkans golv

Linköpings stad och kommun
Östergötlands län

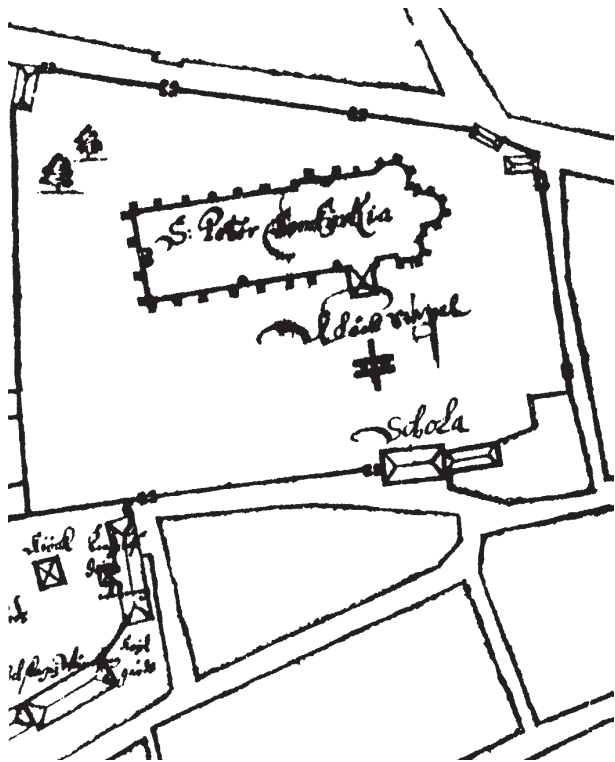
Figur 3. Utsnitt ur stadskarta över Linköping från år 1651 som visar domkyrkan omgiven av bogårdsmuren och diverse byggnader.

två sidor av en stenmur. Området var tidigare en kyrkogård omgiven av en bogårdsmur. Bogårdsmuren med sju sticluckor finns avbildad på den äldsta stadskartan över Linköping från 1651. Det finns indicier på att denna föregåtts av ett dike som begränsning av den vigda jorden (Feldt 2002a, Eriksson 1978, Olsson 1946).

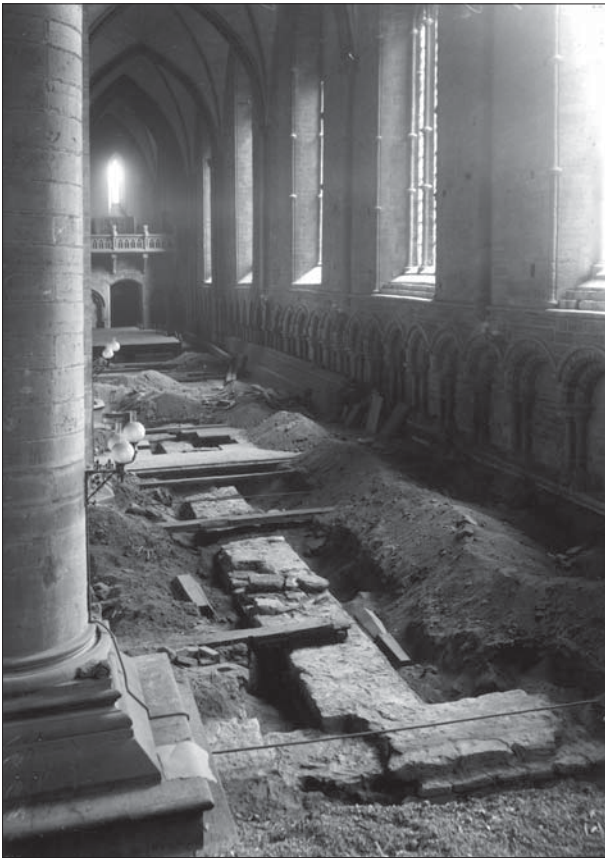
Figur 5. Den romanska kyrkans norra mur sedd från öster. Foto S Curman 1916

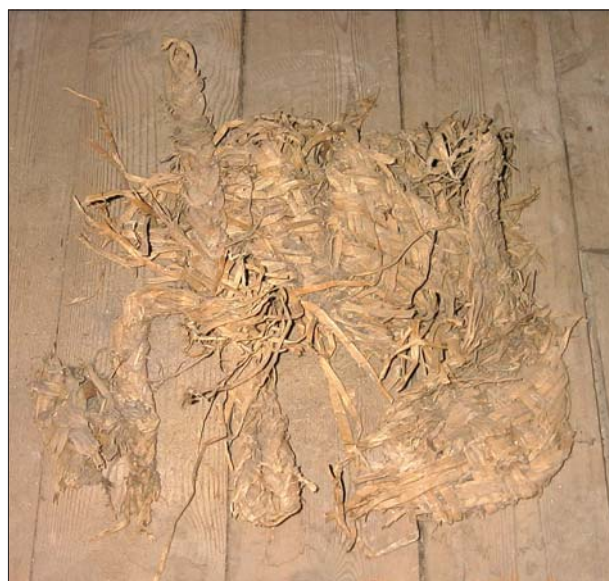
Figur 8. En spånkorg som påträffades vid undersökningen. Foto A-C Feldt, ÖLM.

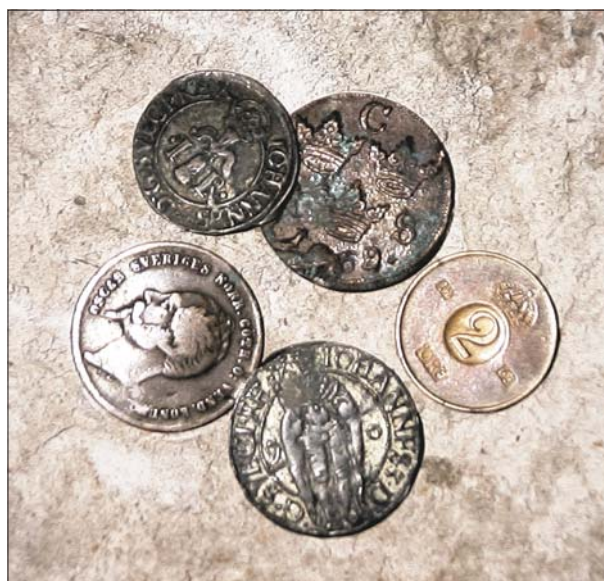
Figur 9. Mynt som påträffades vid undersökningen. Foto A-C Feldt, ÖLM.

I golvfyllningen framkom, förutom skelettrester som återbegravdes, även mynt invirade i en skinnbit, byggnadsdetaljer i form av bearbetad kalksten och formtegel, textilier, rester av en spånkorg m m. Inga intakta begravningar berördes av arbetena.
