Kulturhistorisk inventering av kyrkobyggnader och kyrkomiljöer i  
Linköpings stift 2007

## RISINGE GAMLA KYRKA

Risinge socken  
Finspång kommun  
Linköpings stift  
Östergötlands län

Kulturhistorisk inventering av kyrkobyggnader och kyrkomiljöer i Linköpings stift  
Delrapport oktober 2007

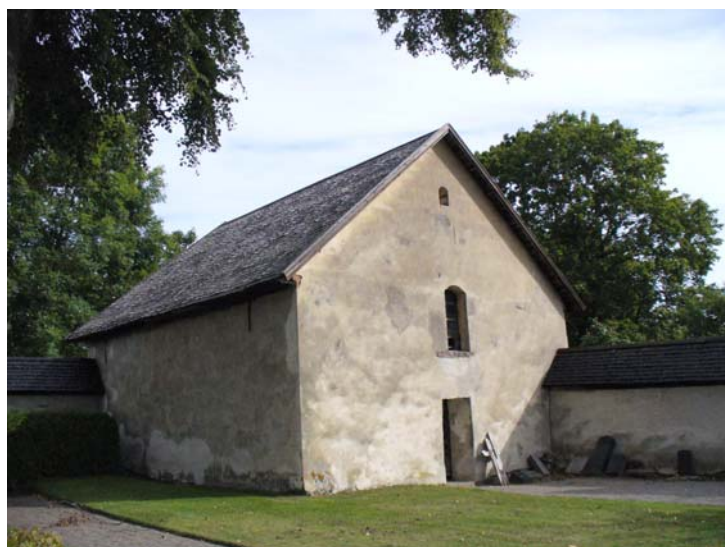
*Tiondeboden*

Kyrkogården omges av en hög putsad gråstensmur, till största delen medeltida, som är avtäckt av ett sadeltak med tjärade stickspån. I söder finns en trolig stiglucka, omgjord till förråd, och i östra muren en stiglucka som är sentida. I kyrkogårdens nordöstra hörn står en tiondebod där östra och norra väggen delvis utgörs av kyrkogårdsmuren. Fasaderna är putsade och avfärgade i ljus gråbrunt. Sadeltaket är belagt med stickspån och takfoten är inklädd med bräder. I väster och öster finns det dragjärn i fasaden. I söder är det en raksluten dörr av två plankor med liggande järnband där en del järnringar är fästa. I dörrens östra del finns ett urtag. Över dörren sitter en stickbågig öppning med en liggande stenskiva som solbänk. I öppningen sitter en lucka av plank med beslag som liknar dörrens men med andra nitar. I söder finns det en mindre rundbågig glugg och i norr tre motsvarande gluggar. Inne i boden syns konstruktionen av gråsten med inslag av tegel, bl a verkar det vara ett tegelband på ca 2 meters höjd. Det ligger stora stenar som överligger över dörr och öppning i söder. Över överliggeren till dörren är det murat en stickbåge. På golvet syns stortegel och en ränna. Takstolen är öppen med en mycket kraftig stock längs under takåsen. Vid inventeringen gick det inte att komma högre upp i boden för att studera detaljer. Det verkar som om boden är höjd e dyl. Bodens innerväggar är delvis putsade.

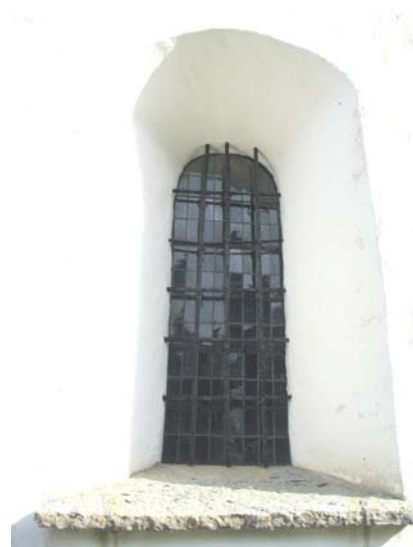
*Fönster*

När det gäller kyrkans fönster ska de äldre fönstren enligt uppgift ha bytts ut mot liknande på 1940-talet. Av äldre fotografier att döma rör det sig inte om direkta kopior. Eventuellt kan det ha funnits ännu äldre fönster som ställts undan.

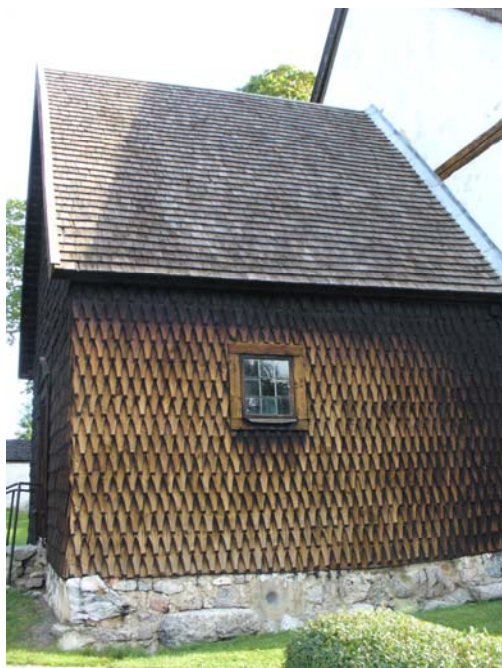
*Vapenhuset* av trä ansluter till kyrkans västgavel. Obehandlat trägolv med smidd spik, i öppningen till långhuset består golvet av fogad gråsten. Vapenhusets väggar är av liggande timmer utom i öster där väggen utgörs av kyrkans putsade västfasad. Väggarna är vitmålade utom ett par stockvarv längst ner mot de väggfasta lådbänkarna. I söder finns en tidigare öppning som är igensatt med timmer. Det kan eventuellt ha varit en dörröppning. Öppningen syns inte på utsidan. Taket är ett vitmålat trätak med en del ilagade partier. I mitten finns en målad eklövskrans med inskription. Den enkla snedställda taklistbrädan är målad i grått med blå kant och målade citat. I norr och söder finns ett fyrkantigt fönster med blyspröjsade rutor i träbåge och med profilerat foder. I väster är en raksluten öppning och dörr, där den tidigare ytterdörren nu utgör innerdörr. Det är en raksluten tjärad trädörr försedd med rika järnsmiden på utsidan, bl a gallerverk. Låset sitter mycket långt ner, men dörrens nedre del är borttagen. I öster finns en rundbågig flersprångig portal med en rundbågig trädörr. De äldre dekorerade bandgångjärnen har förlängts och dörren har haft ytterligare järnförstärkningar, nu borttagna. Eventuellt har järnsmidesdörren, som idag sitter i vapenhuset, ursprungligen suttit i långhusets västportal.

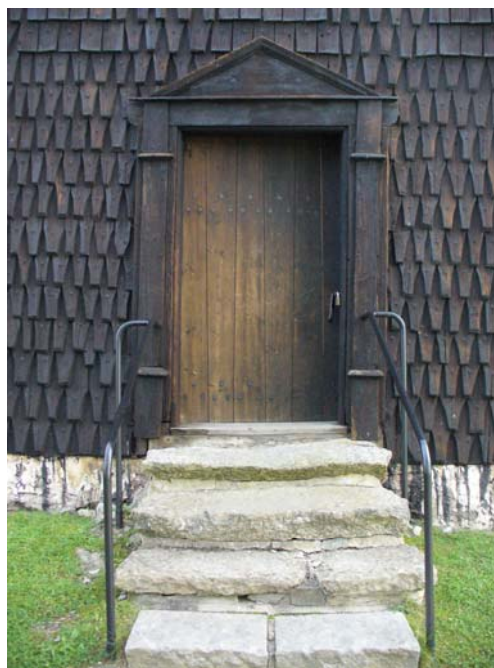
*Västportalen*

söder är fönsteromfattningen slät och i norr profilerad. Kyrkans huvudingång är i väster genom vapenhuset. Dörren är sentida och består av kilsågade plank. Portalen omges av en förenklad nyklassicistisk tempelportik med gavelfält. Liksom vapenhuset är portiken tjärad. Kyrkans rundbågiga sydportal är försedd med en skyddsörr av smala brädor som sitter utanför den rikt bemålade järndörren. Korportalen är flersprångig och spetsbågig med en dörr klädd med tjärad sentida panel i nedre delen och en äldre panel lagd i finskbensmönster i övre delen. Högst upp på dörren finns spår av målning, troligen: ANNO 1799. Nykyrkans västportal är stickbågig och har en dörr med profilerad panel lagd i fiskbensmönster. Tröskelstenen är en gammal gravvård. I nykyrkans västfasad markerar en rits i putsen en igensatt portal och i putsen är det skrivet: 1944. Sakristians dörr är smal och rundbågig och klädd med profilerad panel lagd i finskbensmönster.

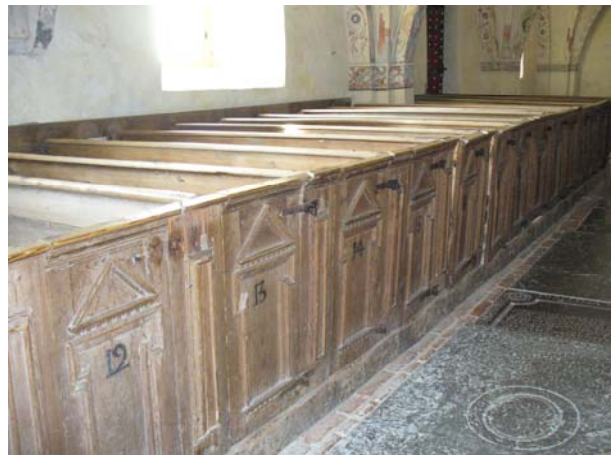
*Sydvästra bänkkvarteret*

genom en av bänkarna i norr. Bänkluckorna är av olika modell i de olika kvarteren och de kan även variera något inom kvarteren. När det gäller de båda bakre kvarteren är den norra sidans luckor enklare. En del bänkar har tagits bort, troligen bl a i anslutning till orgeln i norr. Bänknúmeringen stämmer inte heller helt. Längst i väster står fyra små fristående bänkar av två olika modeller. Brudbänkar? Kyrkan saknar idag orgelläktare, vilket har funnits tidigare. Orgeln från 1808/1958 står i den mellersta öppningen till nykyrkan, vänd ut mot långhuset. Orgelns enkla fasad är målad i ljust grönt med spelbordet mot kyrkorummet. Kopparpipor är synliga i fasaden och resterande pipor är täckta av ett grönmålat gallerverk av trä. Orgelns baksida, in mot nykyrkan, utgörs av en gråmålad brädvägg. Väster om korportalen i en bänk i söder står en enkel, gråmålad predikstol av stående fasspontad panel, troligen med masonit på insidan. Predikstolen är flersidig och står på en låg sockel av trä med låg trappa från öster. Det saknas uppgifter om när predikstolen tillverkades. Arkitekt Tore Virke, som ritade den nya orgelfasaden, tillfrågades också om att rita en predikstol, men det är oklart om den någonsin tillverkades. En enkel predikstol fanns i kyrkan även innan denna förfrågan. På södra sidan, i övergången till koret, finns en nummertavla med samma utseende som två av nummertavlorna i Risinge nya kyrka, d v s rektangulär och krönt av en rundbågelist. På nummerlådan finns förgyllda blomornament, typiska för byggmästare Nyström.

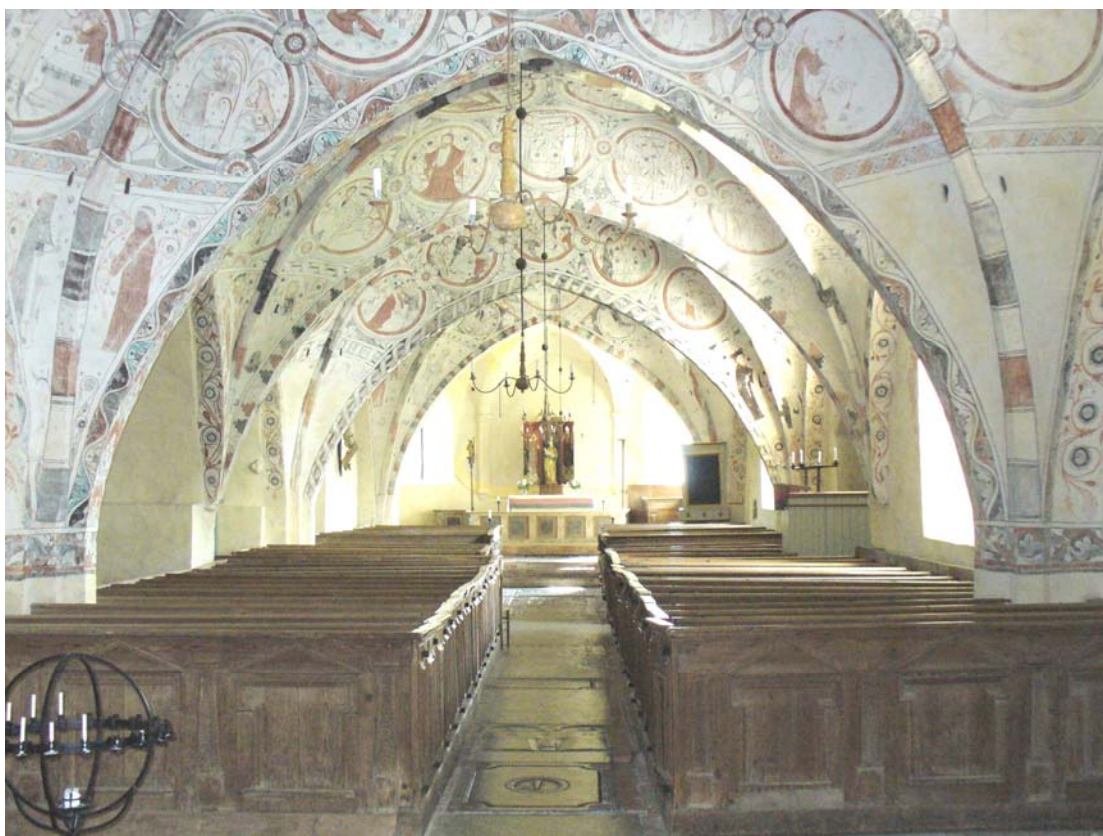
kalkstensplattor eller fogad gråsten. I korbänkarna är det trägolv. Väggarna är putsade och övergår i korvalvet. De är avfärgade i brutet vitt med en enkel draperimålning som omger altarskåpet på östväggen. Valvet är sjudelat med släta valvribbor. De två ribbor som sitter över altaret har avvikande utformning. De har samma typ av anfang som övriga valvribbor men sedan följer kapital, ”tärning” och fasade kanter. I norra valvkappan finns en lucka som leder upp till vinden. Tre stickbågiga fönsteröppningar med blyspröjsade fönster i träbåge. Dörren till sakristian i norr är en trädörr, rikligt försedd med järnsmide och den sitter i en korgbågig öppning. Panelen under järnsmidet ligger i fiskbensmönster. Dörren sitter på en större trädörr. I söder finns en hög korbänk som går i vinkel. Den har en dekorativt utformad front och ryggkrön av samma ålderdomliga typ som långhusets bänkinredning. I bänken finns en del snidat ”klotter”, bl a en tornkonstruktion som har tolkats som klockstapel e dyl. I öster står ett djupt och putsat altare intill östväggen. Altarskivan är av trä med välarbetad kant. På altaret står ett Mariaaltarskåp med dörrar. Det kan ursprungligen ha tillhört ett Mariaaltare i kyrkan. Altarpartiet betonas av en draperimålning på östväggen. Ett större altarskåp, som har tillhört kyrkan, finns nu i Risinge nya kyrka. Den raka altarringen ansluter till östväggen och

har en utskjutande del i norr. Dörr finns i norr och söder. På insidan är altarringen vitmålad med brun stänkmålning och på utsidan är den målad i en enkel grågul marmorering med grå marmorering i speglarna omgivna av vegetativa bårder. Mittspegeln har målad text liksom frontens nedre del där årtalet MDCCXII står. Knäfallet är av trä och inte klätt.
