Kulturhistorisk inventering av kyrkobyggnader och kyrkomiljöer i
Linköpings stift 2007

RISINGE GAMLA KYRKA

Risinge socken
Finspång kommun
Linköpings stift
Östergötlands län

Kulturhistorisk inventering av kyrkobyggnader och kyrkomiljöer i Linköpings stift
Delrapport oktober 2007

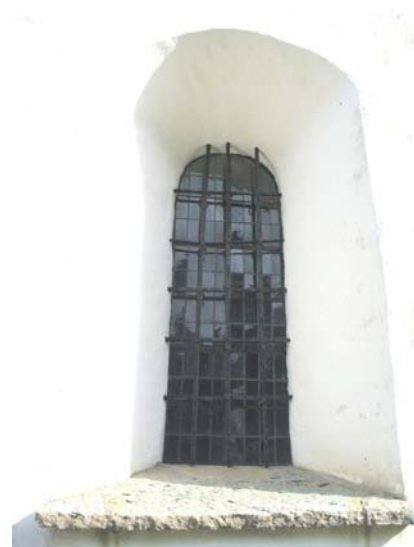
Fönster

När det gäller kyrkans fönster ska de äldre fönstren enligt uppgift ha bytts ut mot liknande på 1940-talet. Av äldre fotografier att döma rör det sig inte om direkta kopior. Eventuellt kan det ha funnits ännu äldre fönster som ställts undan.

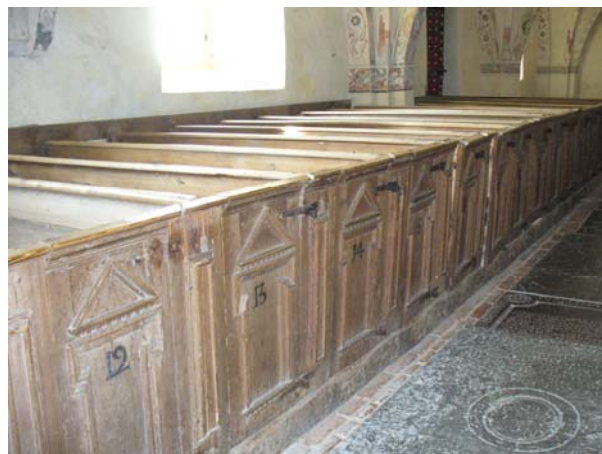
Sydvästra bänkkvarteret

genom en av bänkarna i norr. Bänkluckorna är av olika modell i de olika kvarteren och de kan även variera något inom kvarteren. När det gäller de båda bakre kvarteren är den norra sidans luckor enklare. En del bänkar har tagits bort, troligen bl a i anslutning till orgeln i norr. Bänknúmeringen stämmer inte heller helt. Längst i väster står fyra små fristående bänkar av två olika modeller. Brudbänkar? Kyrkan saknar idag orgelläktare, vilket har funnits tidigare. Orgeln från 1808/1958 står i den mellersta öppningen till nykyrkan, vänd ut mot långhuset. Orgelns enkla fasad är målad i ljust grönt med spelbordet mot kyrkorummet. Kopparpipor är synliga i fasaden och resterande pipor är täckta av ett grönmålat gallerverk av trä. Orgelns baksida, in mot nykyrkan, utgörs av en gråmålad brädvägg. Väster om korportalen i en bänk i söder står en enkel, gråmålad predikstol av stående fasspontad panel, troligen med masonit på insidan. Predikstolen är flersidig och står på en låg sockel av trä med låg trappa från öster. Det saknas uppgifter om när predikstolen tillverkades. Arkitekt Tore Virke, som ritade den nya orgelfasaden, tillfrågades också om att rita en predikstol, men det är oklart om den någonsin tillverkades. En enkel predikstol fanns i kyrkan även innan denna förfrågan. På södra sidan, i övergången till koret, finns en nummertavla med samma utseende som två av nummertavlorna i Risinge nya kyrka, d v s rektangulär och krönt av en rundbågelist. På nummerlådan finns förgyllda blomornament, typiska för byggmästare Nyström.
