Rapport 2005:97

Arkeologisk förundersökning

Schaktning för VA vid Skeda kyrka

Skeda socken
Linköpings kommun
Östergötlands län

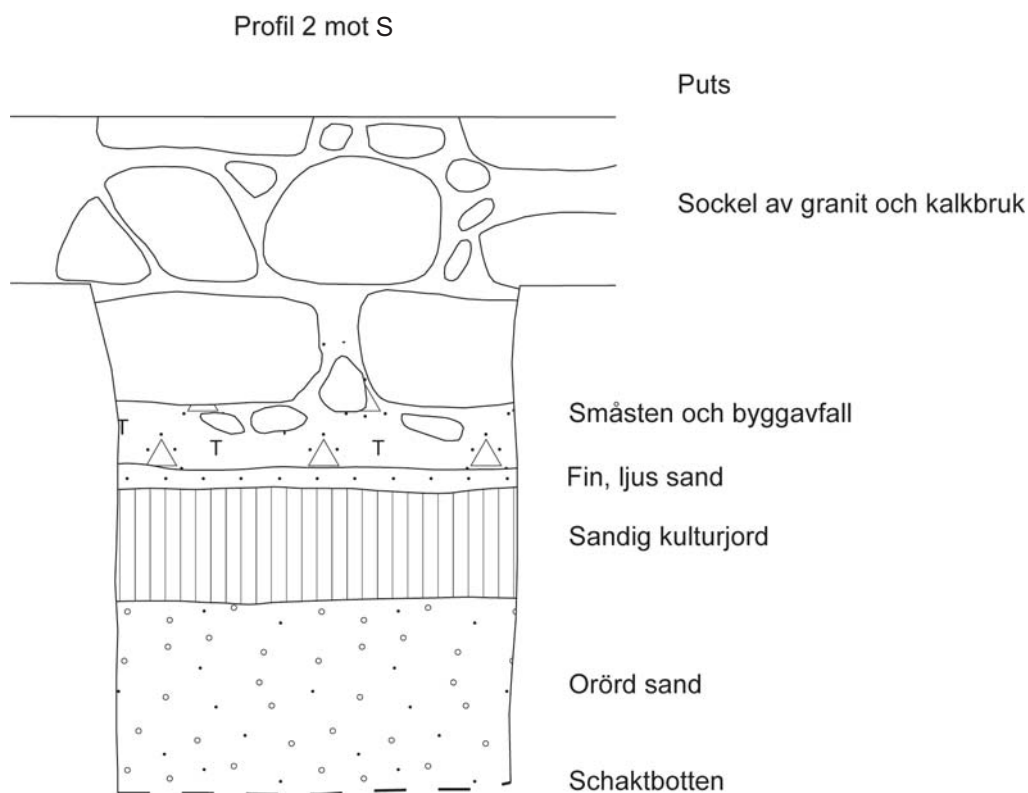
Fig 4. Profil över del av långhusets grundmur.

Eftersom schaktet utgick från långhusmuren kunde en del av grundmuren dokumenteras (fig 4). Sockeln var uppförd med kluvna granitstenar och murad med kalkbruk. Under markytan fanns en grundsula av samma typ av sten. Grundsulan kragade ut 5-7 cm utanför sockeln.

Under grundsulan fanns ett 0,16-0,18 m tjockt lager småsten och därunder ett knappt decimetertjockt lager av fin sand. De två sistnämnda lagren hör till grundläggningen av kyrkan. Under grundläggningen fanns ett odlingslager av sandig kulturjord, som i sin tur överlagrade undergrunden av sand.

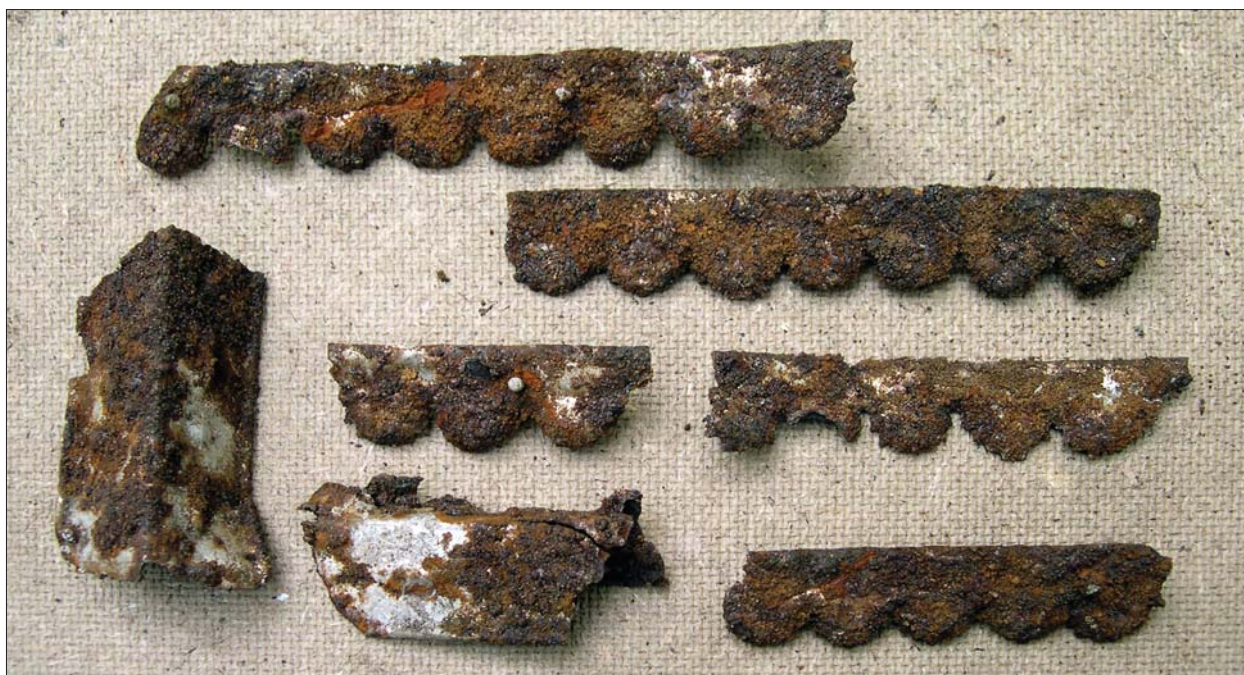
Figur 5. Kistbeslag påträffade i schakt A. Foto Jessica Wennerlund, ÖLM.

Kistbeslag (fig 5) påträffades i schakt A. Beslagen var tillverkade i järn och var av två modeller. En typ var med vågig underkant och har fungerat som utsmyckning. Den andra modellen var hörnbeslag utan utsmyckning.
