# En unik sten

vid Hycklinge kyrka

Hycklinge socken  
Kinda kommun  
Östergötlands län

Rapport 18:2002

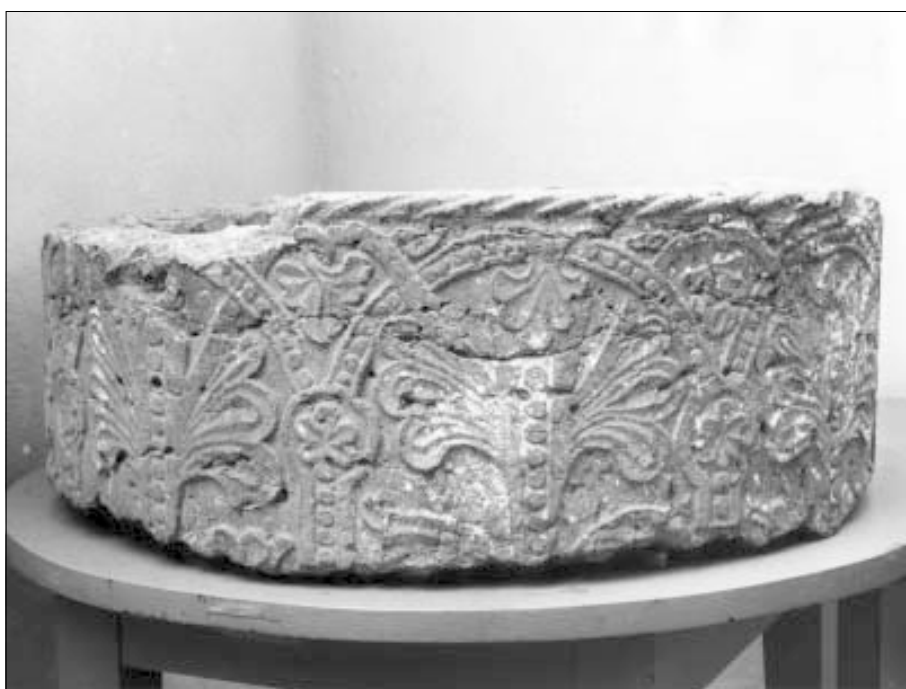
Den ovan nämnda cuppan, som återfanns på 1900-talet, är tillverkad av sandsten och utsmyckad med rundbågar, palmetter, bladrankor och pärlstavar i relief. Mynningsranden är dekorerad med en repstav. Utifrån dekoren kan dopfunten dateras till 1100-talets sista tredjedel. Dekoren påminner stilmässigt om den som utfördes av den i Småland och Östergötland verksamme stenmästaren Bestarius (Lindqvist 1959).

*Figur 4. Dopfuntscuppan från Hycklinge. Foto Arne Gustafsson*

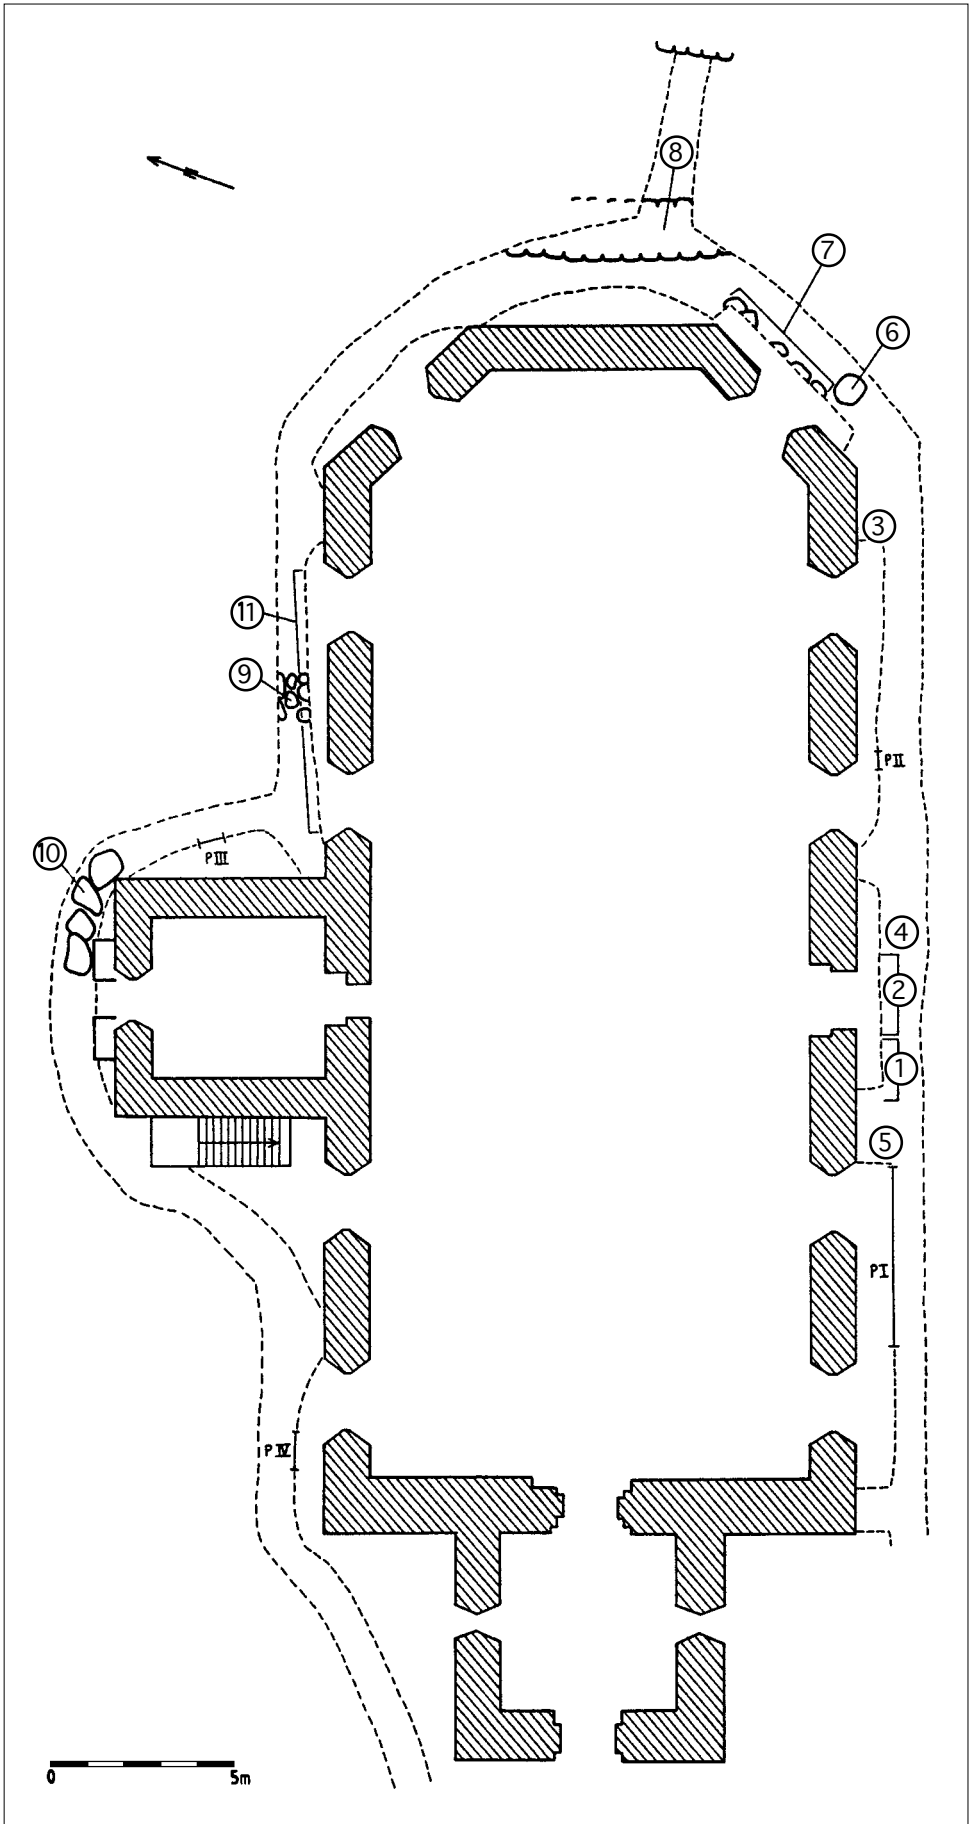
Figur 5. Schaktplan

Sammanlagt öppnades ett schakt på ca 110 löpmeter runt kyrkan. Schaktet var drygt 1 m brett och ca 1,5 m djupt. Det dokumenterades på en

översiktsplan i skala 1:100. Längs schaktsträckningen upprättades även en längre profilritning och tre kortare profilutsnitt i skala 1:20. En fotodokumentation genomfördes i svart-vitt och på dia. Ett mynt som påträffades togs tillvara och förvaras på Östergötlands länsmuseum under accessionsnummer ÖLM C3969 i avvaktan på slutgiltig fyndfördelning. Dokumentationsmaterialet i form av fält- och renritningar samt fotonegativ förvaras vid Östergötlands länsmuseum. Inga murbruksprover togs tillvara och inga naturvetenskapliga analyser har gjorts.

Murresterna, som återfinns på schaktplanen, utgjordes av en nord-sydgående bullerstensmur ca fyra m öster om den nuvarande sakristian samt ett stråk av bullerstenar i öst-västlig riktning i schaktet norr om sakristian. Muren i öster var ca 1,4 m bred och bestod av två skift av stenar. Stenarna i norr var 0,6-0,9 m stora medan de i öster var 0,5-0,7 m stora. Murarna var murade med kalkbruk. På båda sidor om muren påträffades en kalkbrukshorisont i schaktet på ca 0,8 m djup (punkt 11). Denna horisont sträcker sig fram emot trähorisonten i profil III.

Förutom de ovan beskrivna kulturlagerföljderna kunde åtskilliga andra intressanta fynd och iakttagelser göras i schaktet. Dessa har markerats på schaktplanen med siffror inom ring eller som utritade konstruktioner.

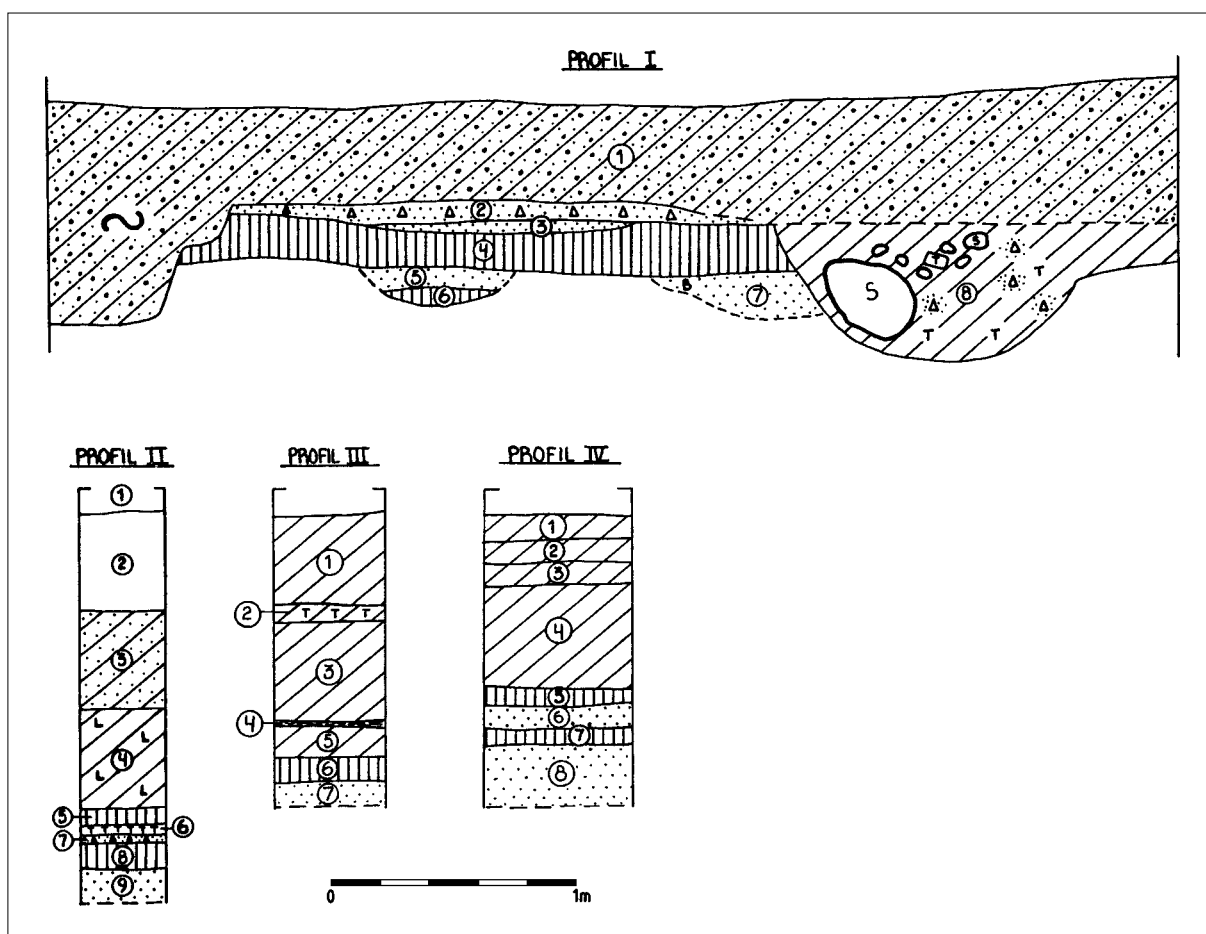
Figur 6. Profiler

Fyra profiler eller profilutsnitt upprättades i schaktet. Av dessa var två placerade på långhusets södra sida, en på sakristians östra sida och den fjärde på långhusets norra sida. Samtliga profiler uppvisade kulturlager

av varierande omfattning. Tre av profilerna, I, II och IV uppvisade även flera skikt av kulturlager. Inte på någon plats i det undersökta schaktet påträffades spår efter begravningar.

I profil I, som var placerad i den västra delen av schaktet på långhusets södra sida, nådde schaktet inte ner i steril mark. Överst i schaktet fanns ett 0,4-0,6 m tjockt lager med sand- och grusfyllning. Under detta uppträdde två bruna och sandiga kulturlager med inslag av trä. Dessa båda lager åtskiljdes av ett sandlager och skars av en nedgrävning fylld med stenar och tegelskrot. Denna grop samt det översta skiktet med kalkbruk/puts och sand har sannolikt tillkommit i samband med uppförandet av den nuvarande kyrkan.

I profilutsnitt II, som var placerat i den östra delen av schaktet på långhusets södra sida, kunde man se i stort sett samma lagerföljd som i profil I med vissa undantag. Över kulturlagren fanns förutom ett 0,4 m tjockt sandlager även ett lika tjockt lager med påförd lera blandad med kulturjord. Kulturjordslagren åtskildes i detta område av två tunna skikt med överst tegel och därunder kalkbruk. En möjlig tolkning är att dessa lager och det tidigare nämnda sandlagret på samma plats i profil I kan ha att göra med den medeltida stenkyrkans uppförande eller underhåll.

En tredje profil (III) i form av ett profilutsnitt var placerat på den nuvarande sakristians östra sida. I denna profil fanns en tydlig tredelning av de övre fyllnadsmassorna. De två lagren åtskiljdes av ett tydligt lager med tegelskrot. Ett undre fyllnadslager avskiljdes från de övre genom en horisont av delvis multnat trä. Träskiktet i kombination med murrester som påträffades öster (punkt 9) och norr (punkt 10) om profilen antyder att det kan röra sig om spåren efter ett trägolv hörande till den tidigare kyrkans sakristia. Något som då skulle innebära att det understa fyllnadslaget sannolikt bestod av fyllning under golvet och därmed inte har med byggnationen av 1700-talskyrkan att göra. Under den förmodade golvfyllningen fanns endast ett kulturlager över den sterila sanden.

Profilutsnitt IV i den västra delen av schaktet på långhusets norra sida skilde sig inte på några väsentliga punkter från den bild som visades i profilerna I och II. I profilutsnitt II, III och IV kunde man konstatera att den sterila marken uppträdde ca 0,95-1,10 m under nuvarande markyta.

- 1 Sand- och grusfyll
- 2 Kalkbruk/puts blandat med sand
- 3 Sand, något kulturjordsfärgad
- 4 Brun sandig kulturjord med trä
- 5 Sand
- 6 Sand
- 7 Sand med kulturjordsfläckar
- 8 Nedgrävning med sten, tegel och lite kalkbruk

- 1 Kyrkvägg
- 2 Kyrsockel
- 3 Fyllnadslager av sand
- 4 Fyllnadslager av lera och kulturjord
- 5 Kulturjord
- 6 Lager med tegel
- 7 Lager med kalkbruk
- 8 Kulturjord
- 9 Steril sand

- 1 Fyllnadslager
- 2 Fyllnadslager med tegelskrot
- 3 Fyllnadslager
- 4 Trähorisont
- 5 Fyllnadslager
- 6 Kulturjord
- 7 Steril sand

- 1 Fyllnadslager
- 2 Fyllnadslager
- 3 Fyllnadslager
- 4 Fyllnadsmassor med grus och byggnadsrester, bruk, tegelskrot, stenar. 1700-talsbyggnationen?
- 5 Kulturjord
- 6 Sand
- 7 Kulturjord med kolstänk. Medeltida?
- 8 Steril sand

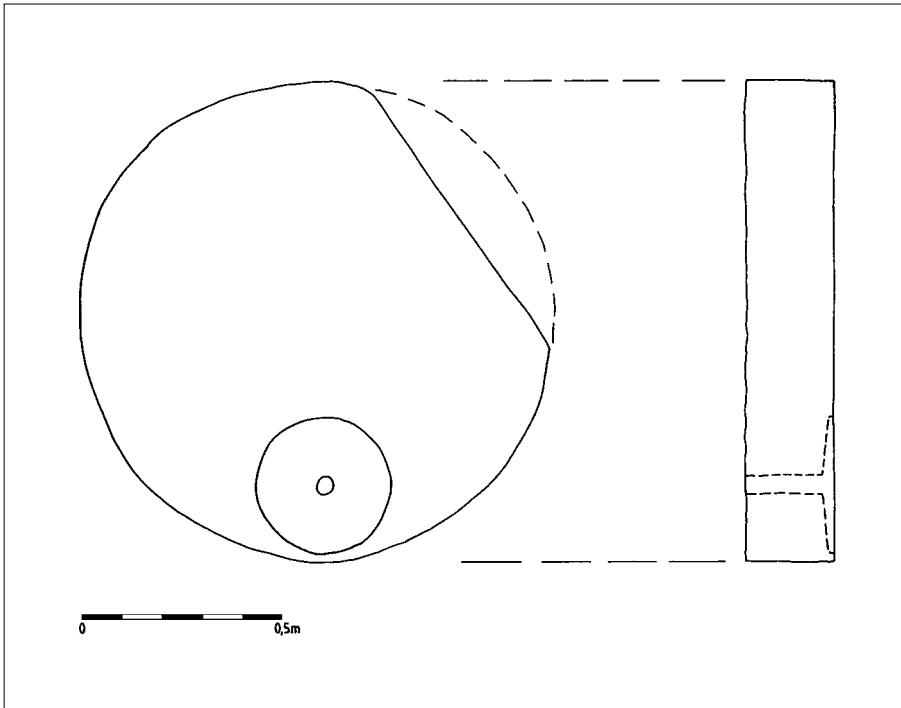
Vid punkt fyra på kyrkans södra sida gjordes ett spännande fynd. En stor rundad sten med slät ovansida och planhuggen botten grävdes upp med maskin. Stenen var av gul sandsten och hade en diameter på 1,20 m samt en tjocklek på ca 0,22 m. Den hade en skada i kanten på ett 0,75 m långt parti. På den släta ovansidan, nära kanten, fanns en rund, skålformad fördjupning med en diameter på 0,32 m och ett djup på 0,03 m. I centrum av denna grunda skål fanns ett 35 mm brett hål tvärs igenom stenen.

*Figur 7. Avritning av sandstenspodiet.*

Stenen kan tolkas som ett podium som sannolikt hört till den fragmentariska dopfont av sandsten som finns i kyrkan. Den skålformade fördjupningen med sitt genomgående hål har fungerat som en piscina där det vigda vattnet från dopfonten hälldes ut och rann ner i kyrkogrunden.

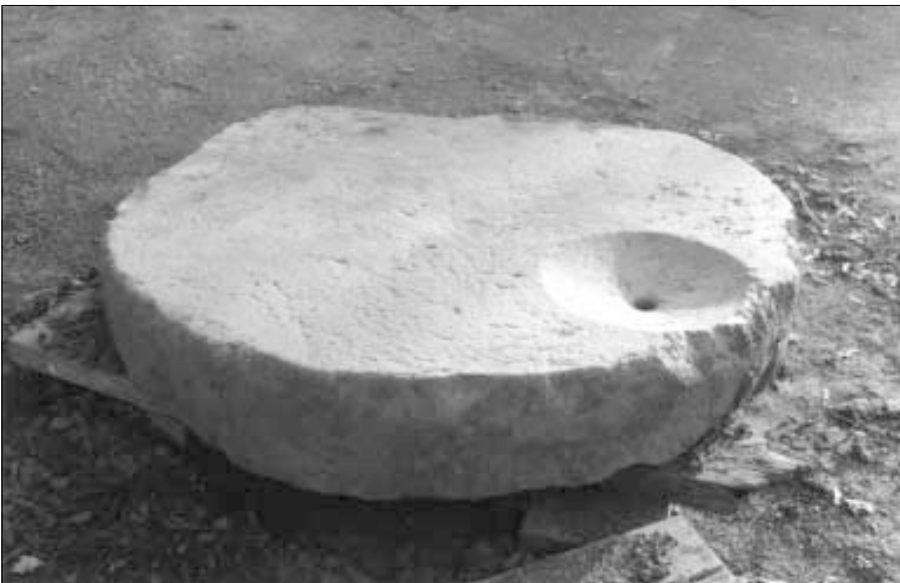
*Figur 8. Sandstenspodiet efter att det grävts upp och tvättats av. Foto Ann-Charlott Feldt.*

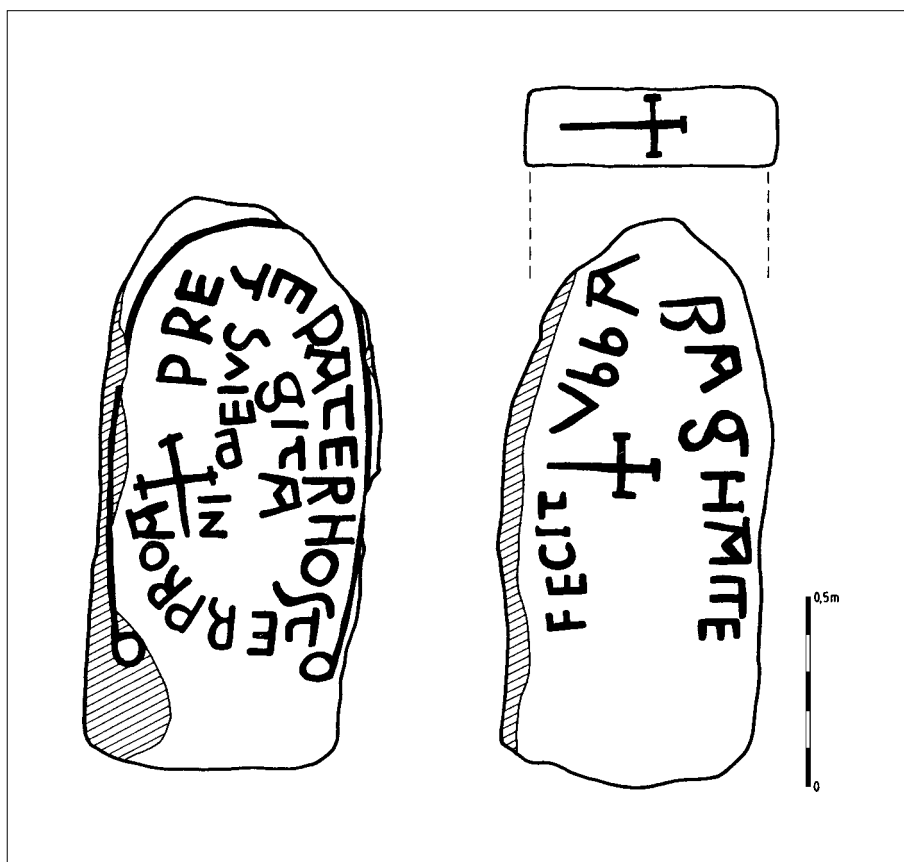
Ytterligare ett förbluffande fynd gjordes vid punkt fem söder om långhuset. Där hittades en sten av en grovkornig grå granit med mycket glimmer som var försedd med ristningar på tre sidor. Stenen var 1,52 m hög. Dess bredd varierade mellan 0,65 och 0,70 m och tjockleken mellan 0,20 och 0,25 m. Förutom ristningarna sågs inga spår av bearbetning på

Stenen var försedd med ristningar på de båda stora plana ytorna, samt på en mindre plan yta uppe på toppen. Texten var skriven med latinska

Samtliga tre sidor var försedda med kors. På den mindre ytan på toppen fanns endast ett kors och inga ytterligare ristningar. Korsen var i samtliga fall utformade på ett likartat sätt med ändstavar (d v s korsade armar) på både korsarmarna och på stammens överdel. Ändstavarna var på två av korsen placerade längst ut på korsarmarna. På det tredje korset satt de lite längre in vilket innebär att korsets armar och stam kom att sticka ut utanför ändstavarna. Kors av likartad typ finns avbildade hos Gardell (1945, s 63) där de omnämns i samband med korstyper från ungmisionen omkring 950-1020. Det finns även kors med korsade armar under högmissionen (omkring 1020-1060). På dessa är dock stam och tvärmarm lika långa.

Figur 9. Avritning av den ristade stenen.

Texten har tolkats med gemensamma ansträngningar av Sune Ljungstedt och Hans Merseburg till följande. På den ena sidan, inramat av slingan finns en bön som lyder "PRETE PATER NOSTER PRO ANIM EIUS SITA" vilket i fri översättning kan tolkas som en uppmaning som lyder "Bed Fader Vår för själen (på) denna plats". På den andra sidan står "UbbA RAGNA ME FECIT" vilket kan översättas med "Ubba (och) Ragna(r) gjorde mig". Varför stenen gjordes eller varför och för vems själ man ska be Fader vår åt framgår inte.

Den ristade stenen har varit avsedd att stå upp för att kunna ses från båda sidor. Trots det är den del som varit avsedd att vara nere i marken inte särskilt stor och det är troligt att den varit kilad på något sätt för att inte falla. Stenens rot-del är maximalt 0,45 m om hela texten och den inramande slingan ska vara synliga.

Stenen har bedömts som tidigmedeltida. Det finns ingen liknande sten känd i landet. Den närmaste parallellen till stenen från Hycklinge som finns publicerad är en sten från Öreryd i Småland. På Öreryds kyrkogård har det funnits tre runstenar (Sm 115-117). Av dessa finns endast en, Sm 115, kvar. Sm 116 och 117 har enligt bevarade avritningar endast varit försedda med runor. Den kvarvarande stenen finns avbildad av kyrkoherde Erik Stenholm 1799. Vid det tillfället är stenen fullständigt bevarad. Vid en ny avbildning 1870 av Djurklou saknas en mindre del av stenen. Denna del kan ha huggits bort i samband med att stenen på 1840-talet kom till användning som förstubro (Tjäder 1992).

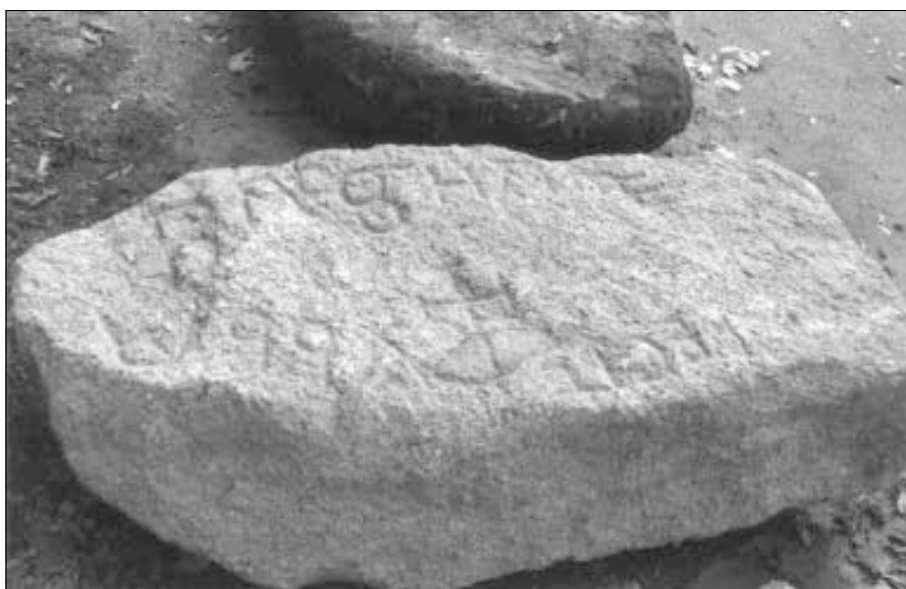
På båda textsidorna finns korsen instuckna på vad som kan tyckas ett lite slarvigt sätt. På bönesidan är korset placerat stående mitt i ordet

*Figur 11. Stenens ena sida med texten "UbbA (et) RAGNA(r) ME FECIT". Foto Ann-Charlott Feldt.*

ANIM. På den andra sidan är korset liggande och uppochnedvänt i förhållande till texten. På denna sida markerar korset inledningen eller alternativt avslutningen av textslingan.

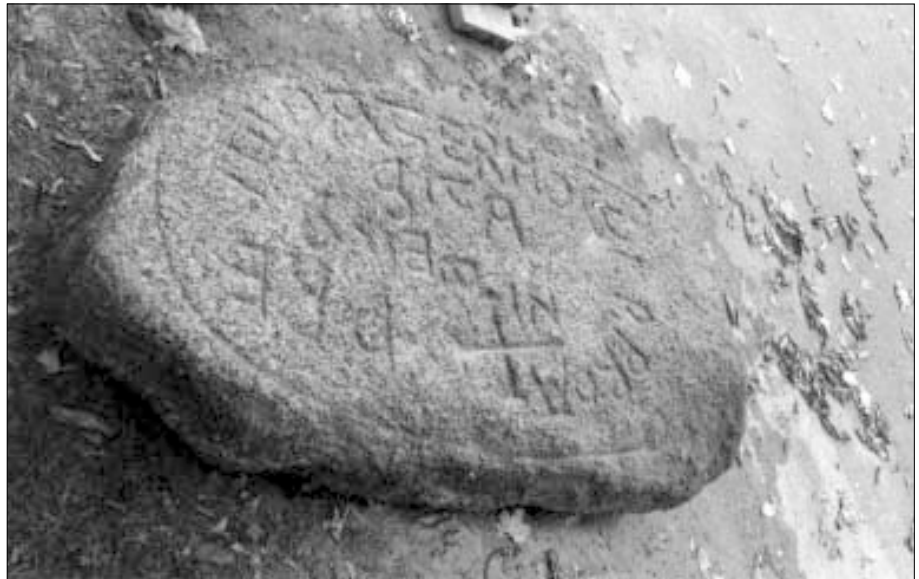
*Figur 12. Stenens andra sida med bönen "PRETE PATER NOSTER PRO ANIM EIUS SITA". Foto Ann-Charlott Feldt.*
